# МОДЕРНИЗАЦИЯ СНЕГОХОДОВ STELS 600S, 600L «ЕРМАК» по результатам 1-го года эксплуатации и длительных ходовых испытаний

# МОДЕРНИЗАЦИЯ СНЕГОХОДОВ STELS 800S, 800L «ЕРМАК» по результатам 1-го года эксплуатации и длительных ходовых испытаний

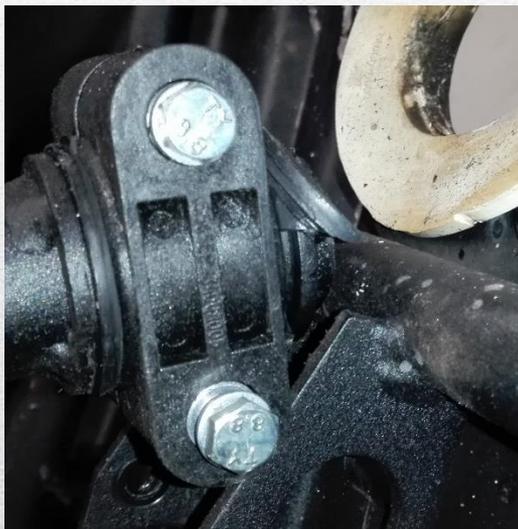
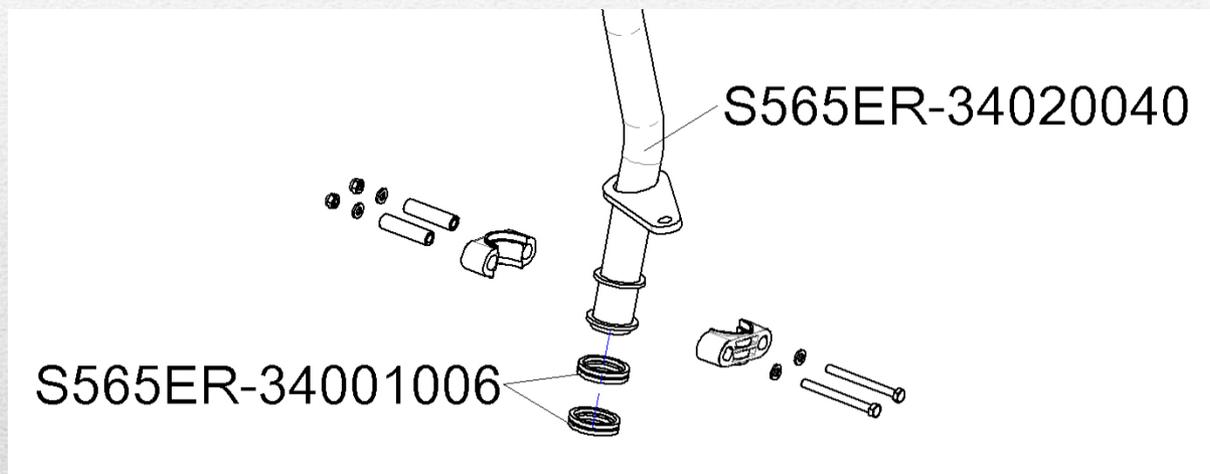
1. Недостаточная фиксация резиноподшипников в нижнем креплении рулевой колонки

1. На нижнем креплении устанавливаются резиноподшипники новой конструкции

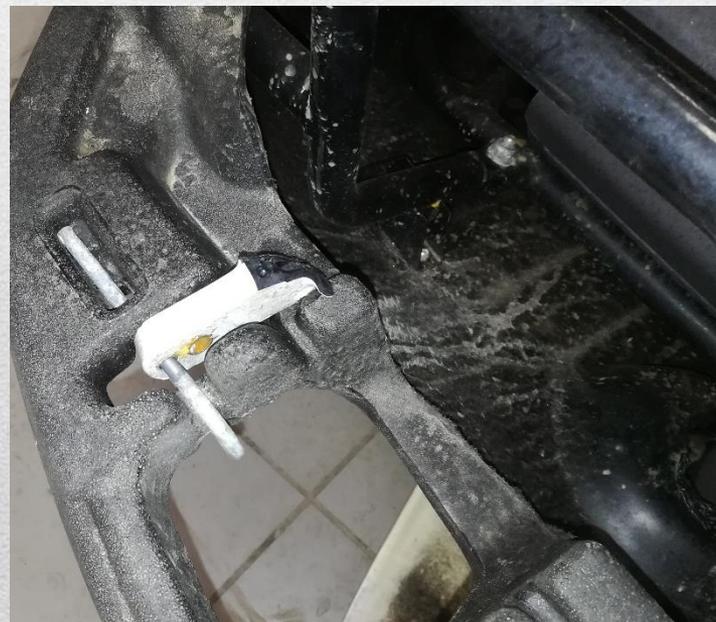
1. Материал днища не имел запаса прочности при ударах о препятствия и от ударов рукояткой лыжи при использовании снегохода в жестких условиях

1. Применяется более пластичный и морозостойкий материал

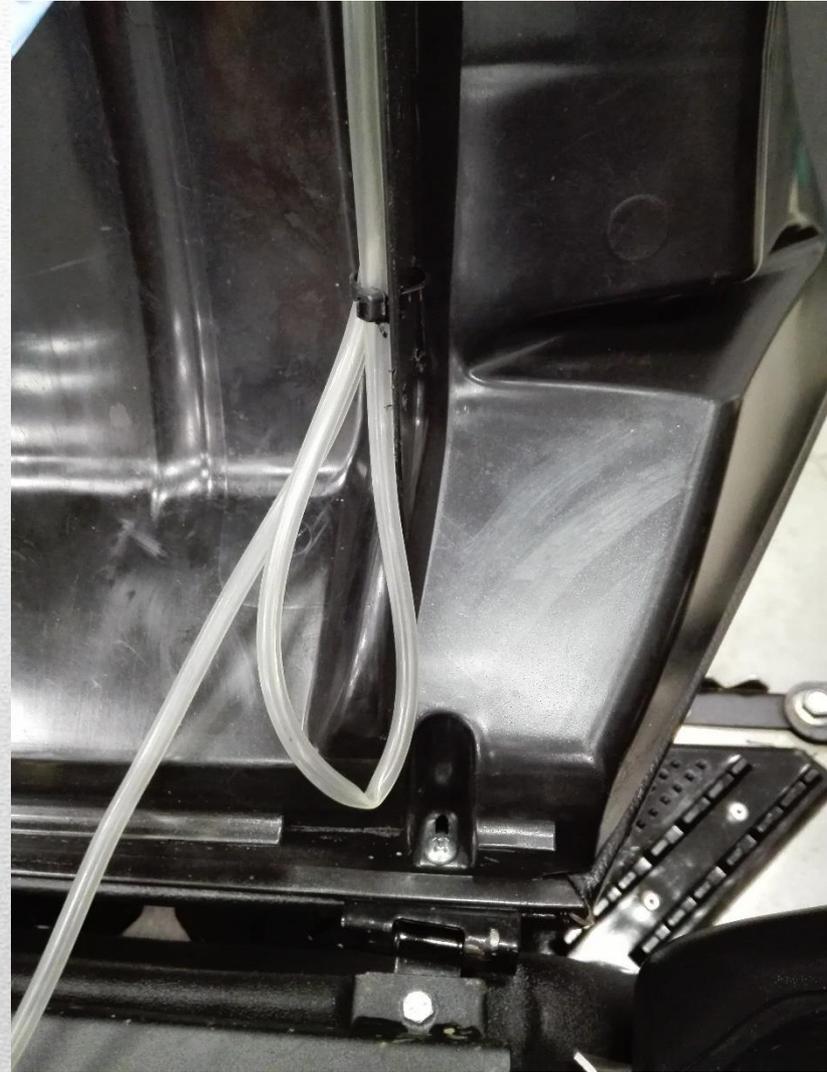
1. Перегибает трубку вентиляции топливного бака

1. Применяется новая полиуретановая толстостенная трубка предотвращающая перегиб

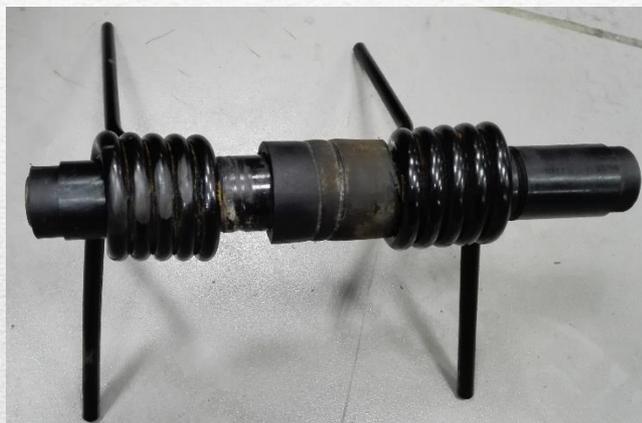
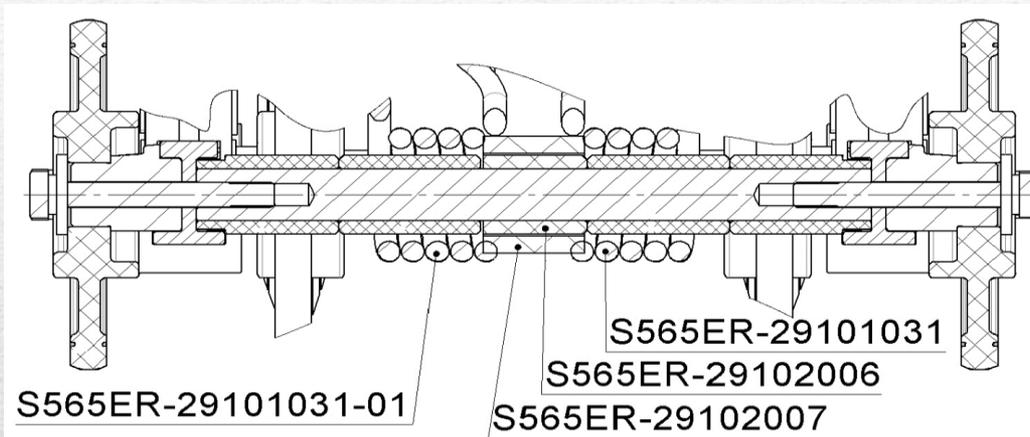
1. Недостаточная поперечная устойчивость снегохода. Большая нагрузка на лыжу

1. Установлены резиновые втулки между пружинами кручения в гусеничных движителях. Пружины начинают работать без перекосов (с большим преднатягом) и соответственно обеспечивают лучшую энергоемкость подвески при поперечном крене

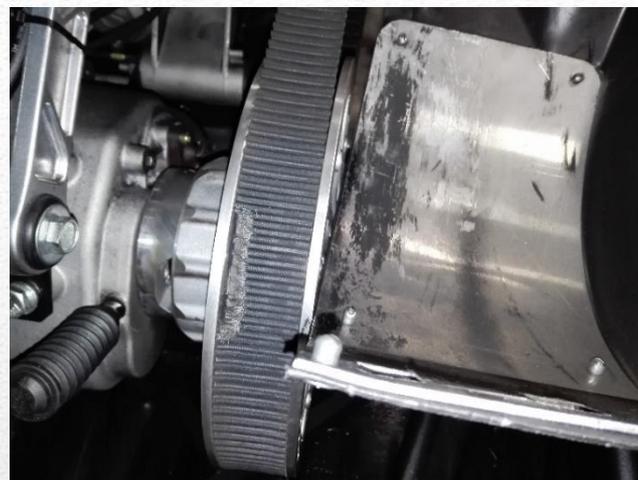
1. Касание ремня вариатора об раму
2. Касание ремня вариатора об кожу вариатора

1. Изменен верхний алюминиевый лист тоннеля для исключения надиров на ремне
2. Модернизированы кронштейны крепления вариатора к раме и проведены мероприятия по обеспечению более стабильной геометрии кожуха вариатора

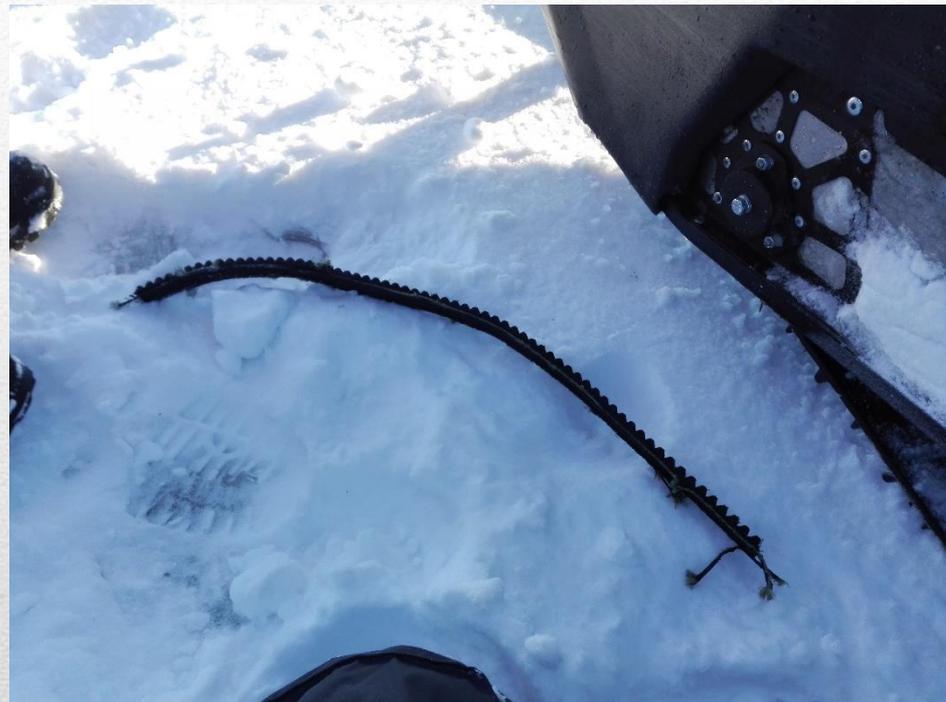
1. Разрушение ремня вариатора

1. Изменен материал ремня вариатора

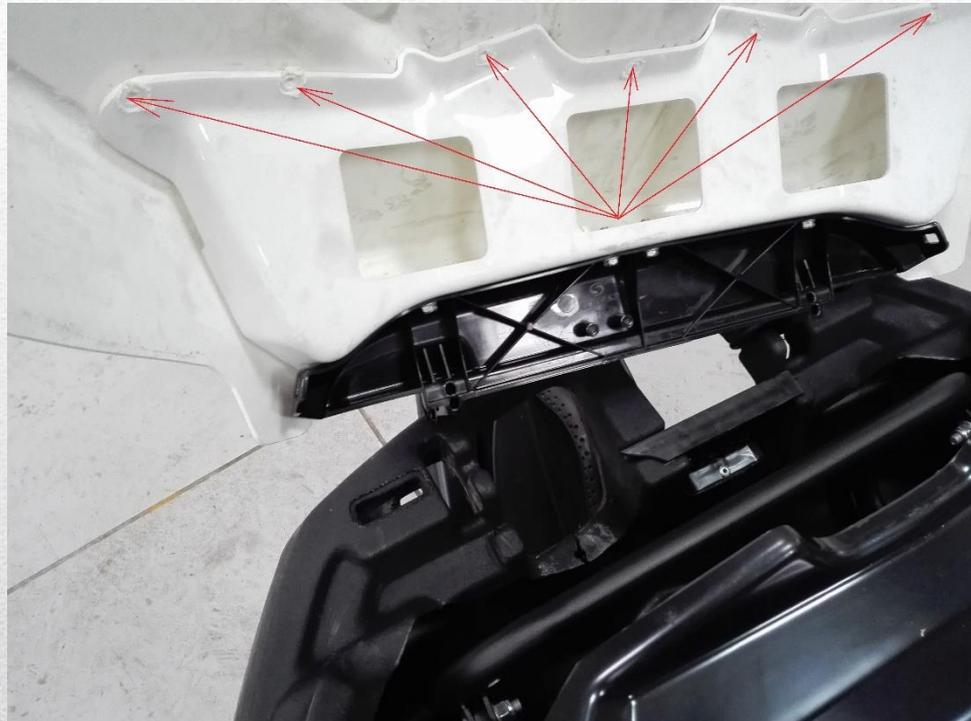
1. Недостаточная прочность соединительных элементов капота

1. Введены стальные заклепки вместо ультразвуковой сварки

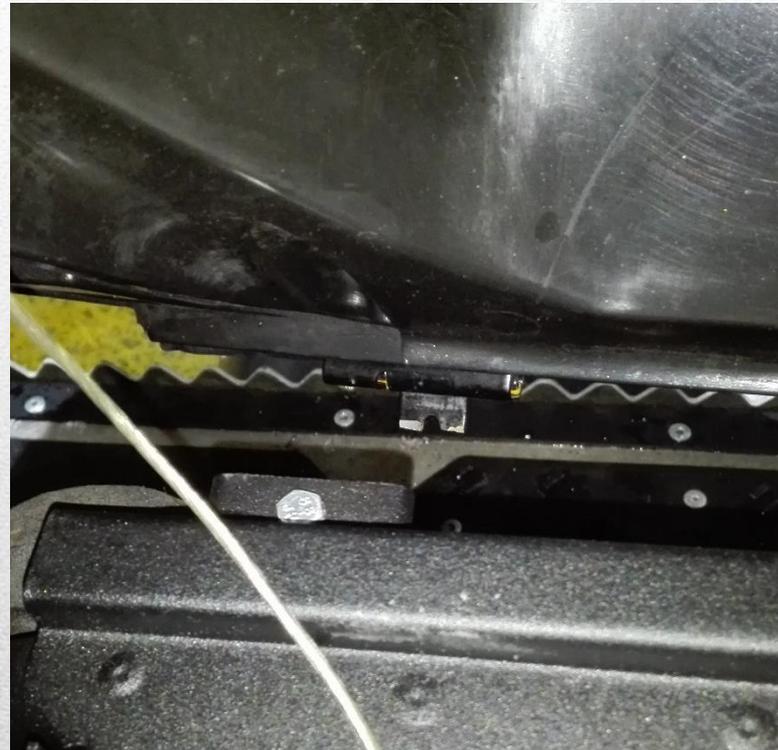
1. Преждевременный износ петель сидения

1. Проведены мероприятия по улучшению работы замка сидения
2. Введены шайбы под винты крепления петель к основанию сидения

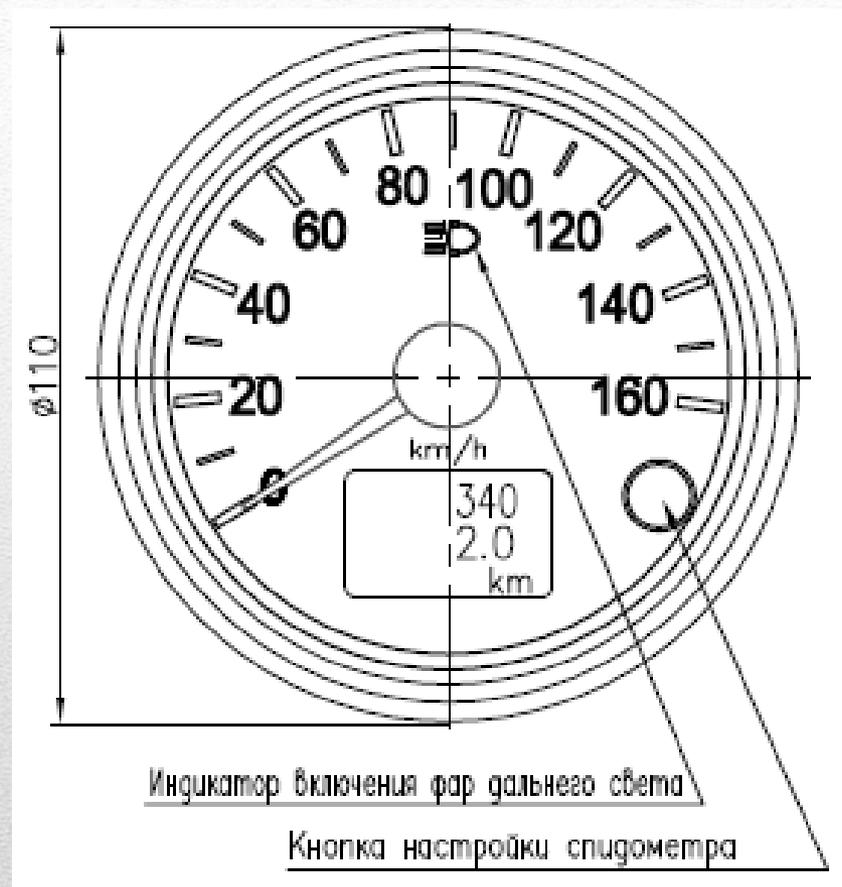
1. Неверные показания одометра

1. Произведена доработка спидометра по улучшению стабильности работы и предотвращению скидывания показаний одометра

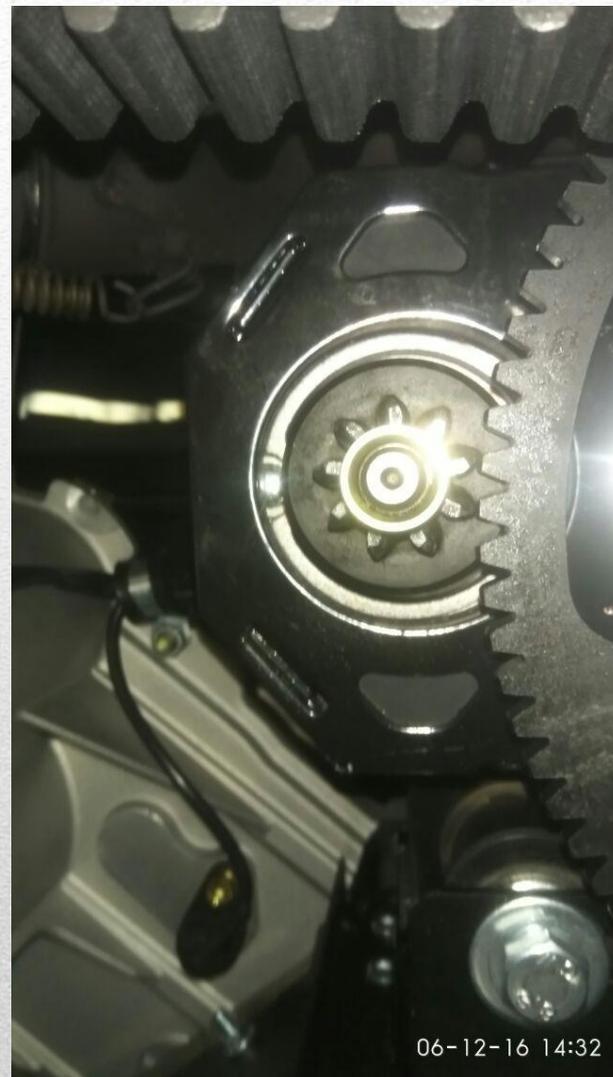
1. Посторонний шум при запуске двигателя от электростартера

1. Усилен шток стартера

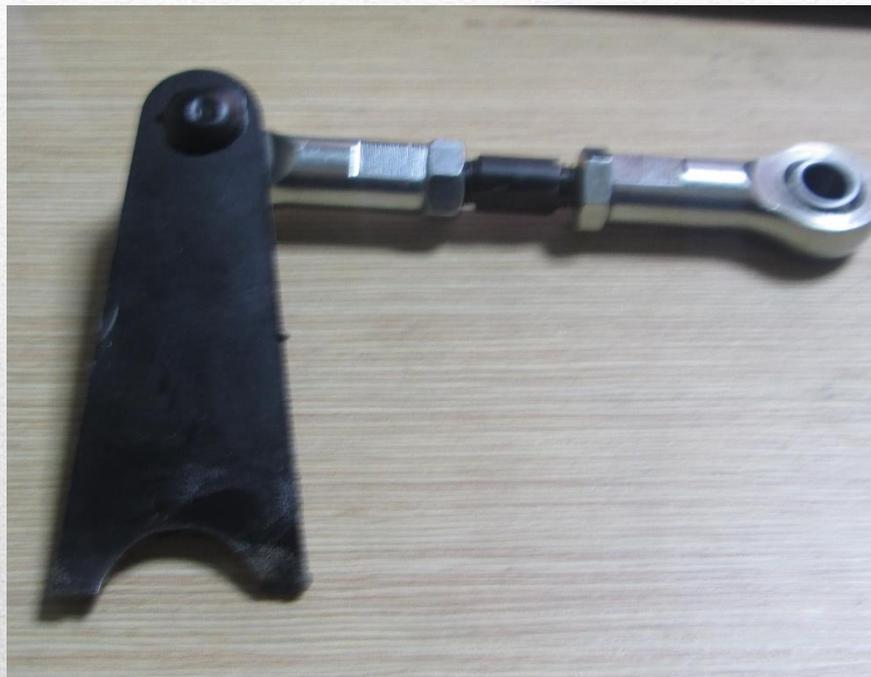
1. Затрудненное переключение передач из-за кронштейна промежуточной переключения переключение из-за изгибания крепления кулисы

1. Усилен механизм переключения передач

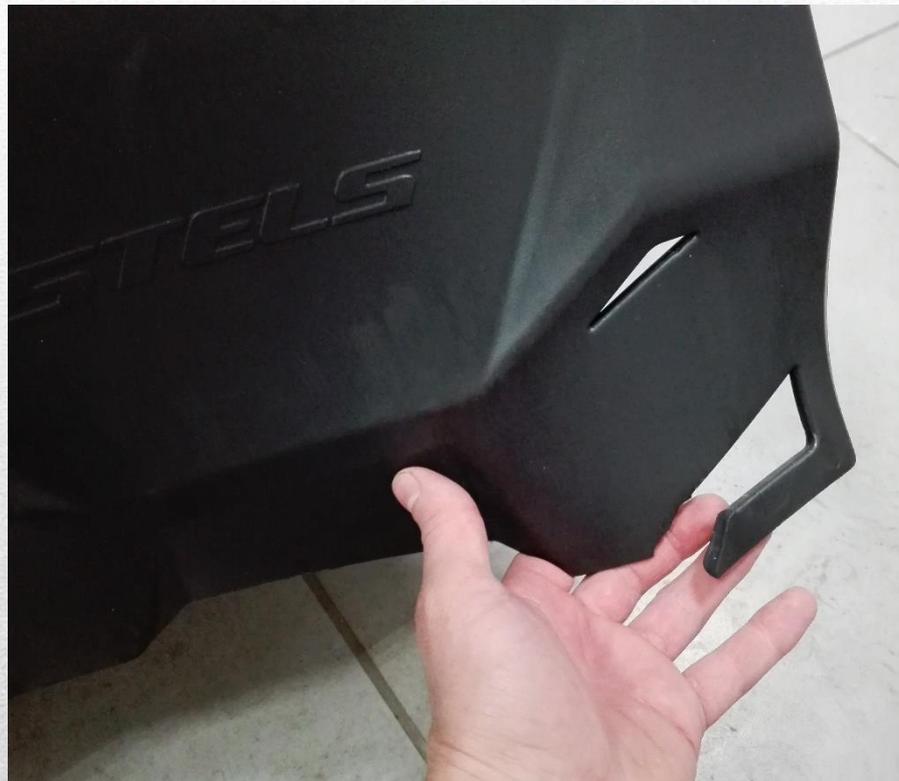
1. Разрушение брызговиков из-за попадания в отверстия посторонних предметов (веток и т.п.)

1. Доработана пресс-форма на брызговик, убраны декоративные отверстия

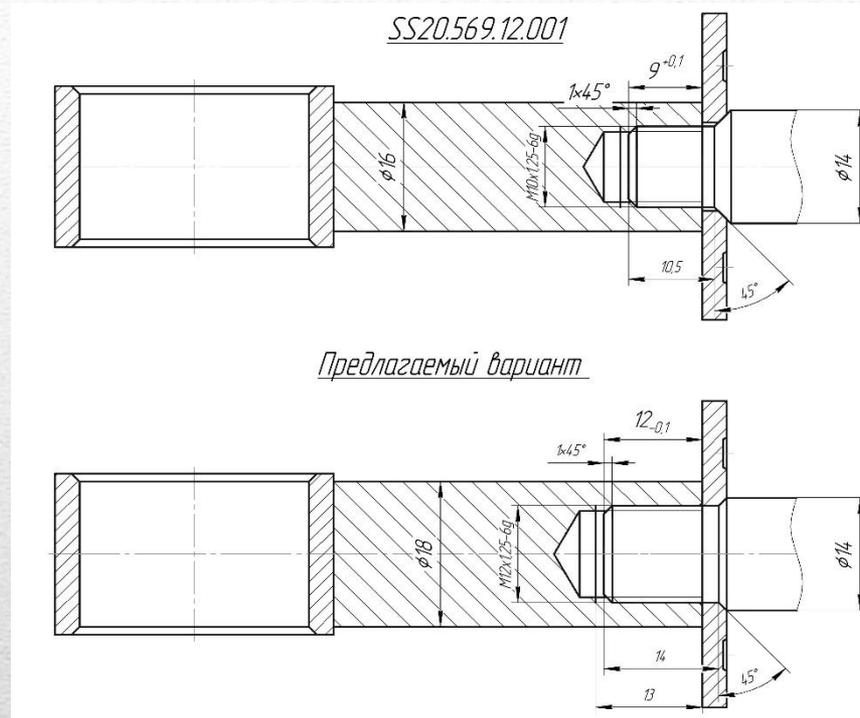
1. Малый ресурс проушины амортизатора гусеничного движителя

1. Усилена резьбовая часть проушины и введен резьбовой герметик сильной фиксации

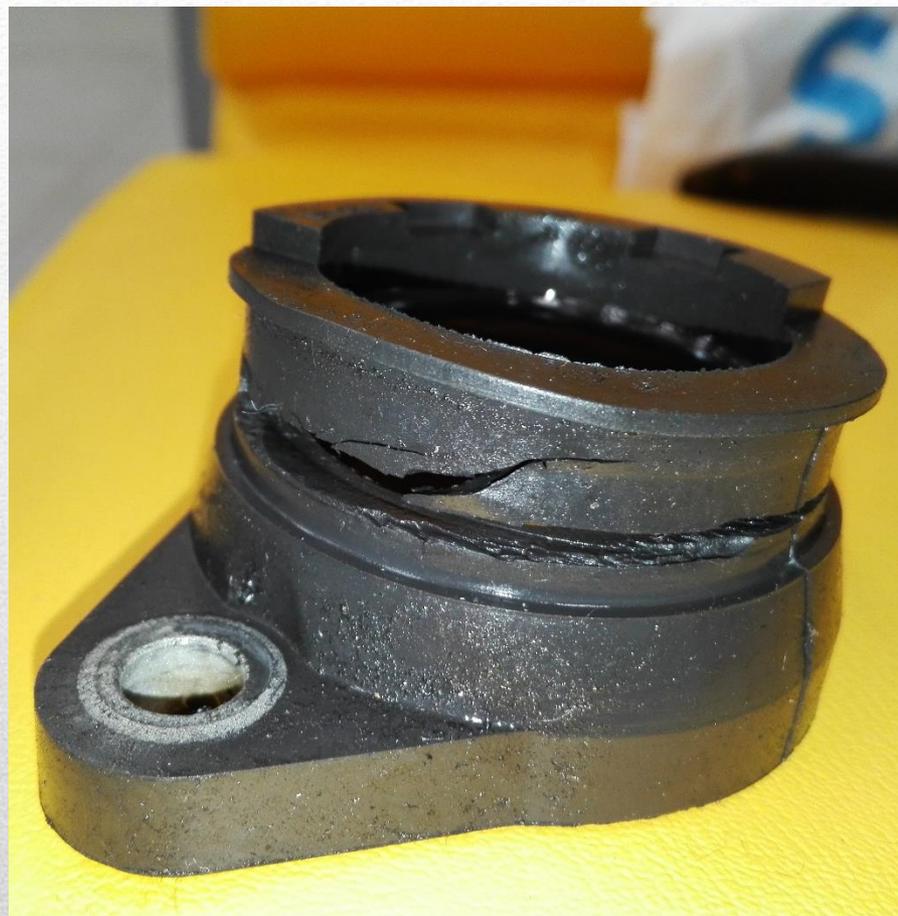
1. Выход из строя патрубка между карбюратором и двигателем

1. Введен контроль усилия затяжки хомута при установке карбюраторов

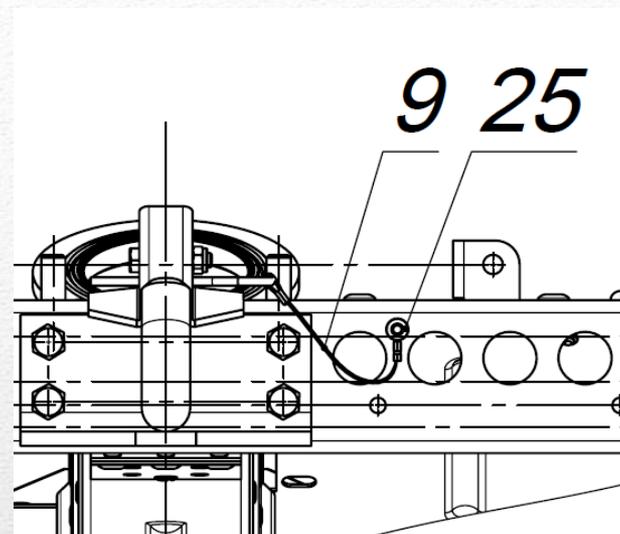
1. Частая потеря скобы фиксатора защелки на сцепке
2. Отсутствовало крепление для страховочного троса

1. Установлен трос для крепления скобы
2. Введен дополнительный кронштейн для страховочного троса

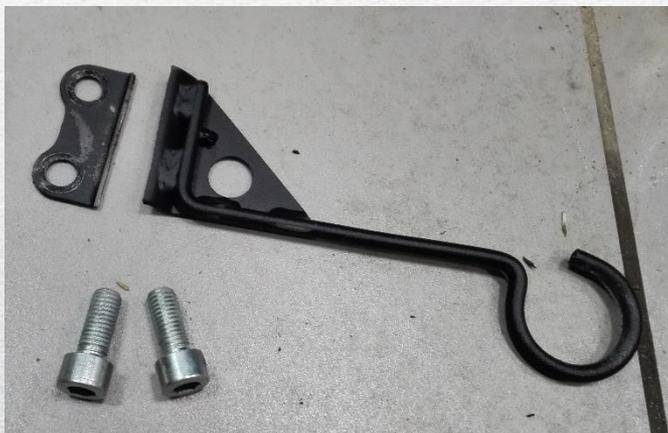
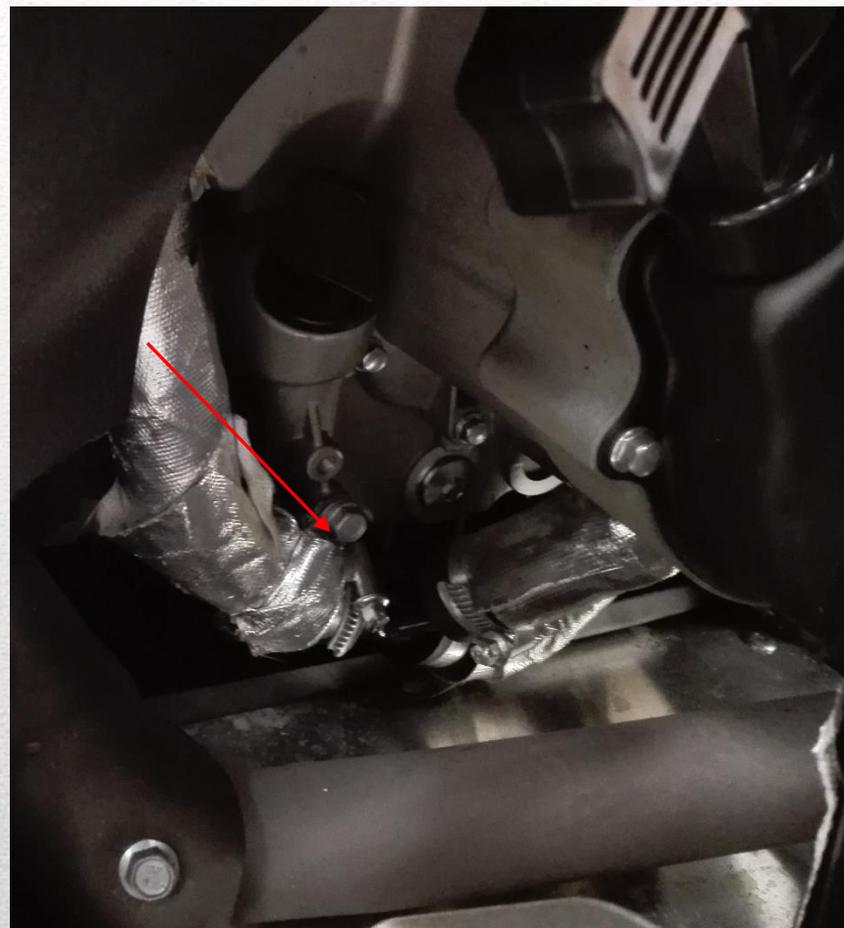
1. Разрушение кронштейна поддерживающего шланги системы охлаждения

1. Изменена конструкция крепления шлангов системы охлаждения (используется хомут)

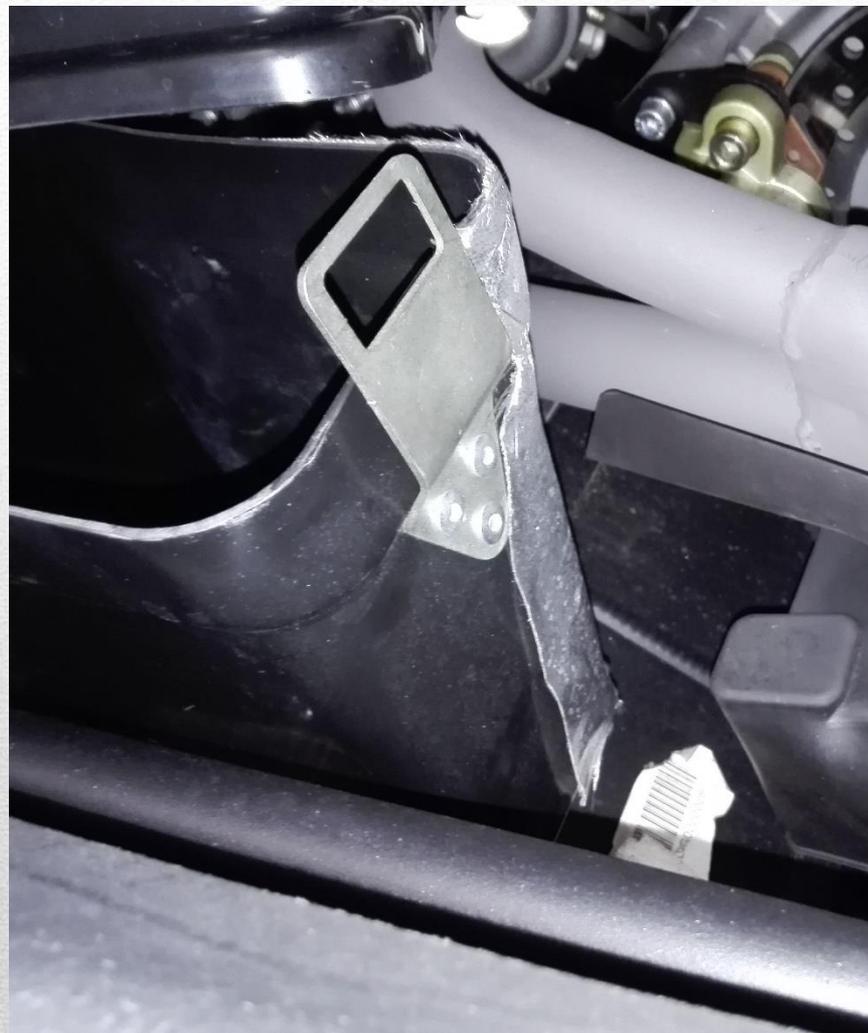
1. Оплавление пластика бардачка
2. Неудобный доступ к АКБ для обслуживания

1. Производится дополнительная защита бардачка (оклейка фольмотканью боковой поверхности )
2. С 01.09.2017г. осуществлен переход на новую конструкцию системы выпуска для лучшей термоизоляции и лучшего доступа к АКБ

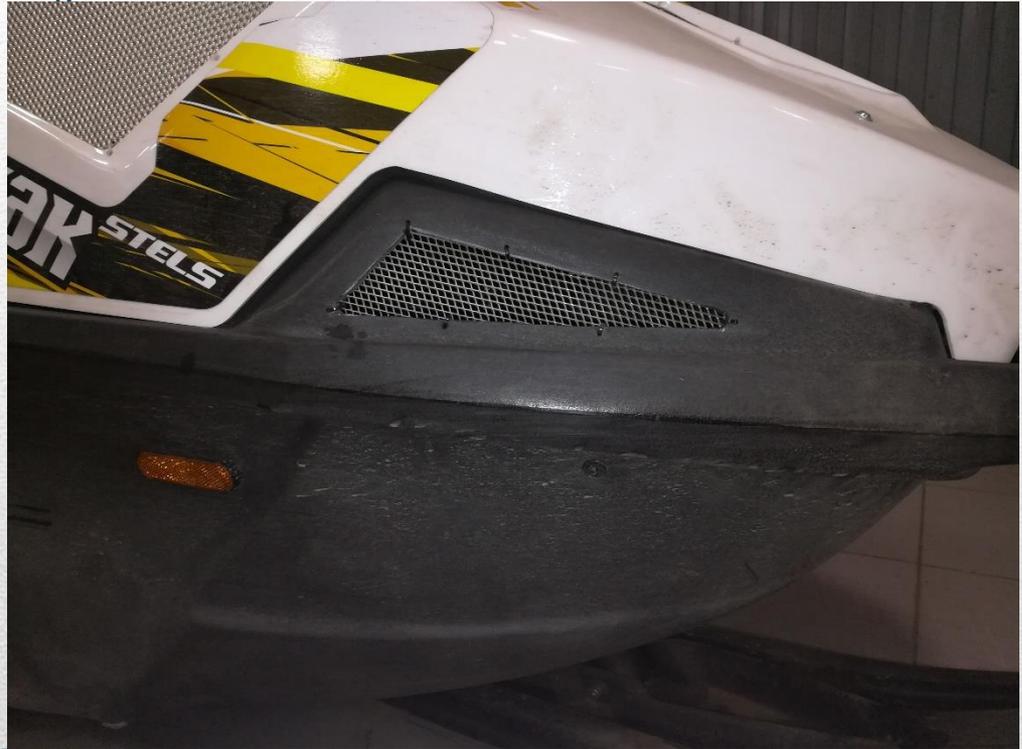
1. Повышенная температура подкапотном пространстве

1. Внедрены дополнительные вентиляционные отверстия в днище

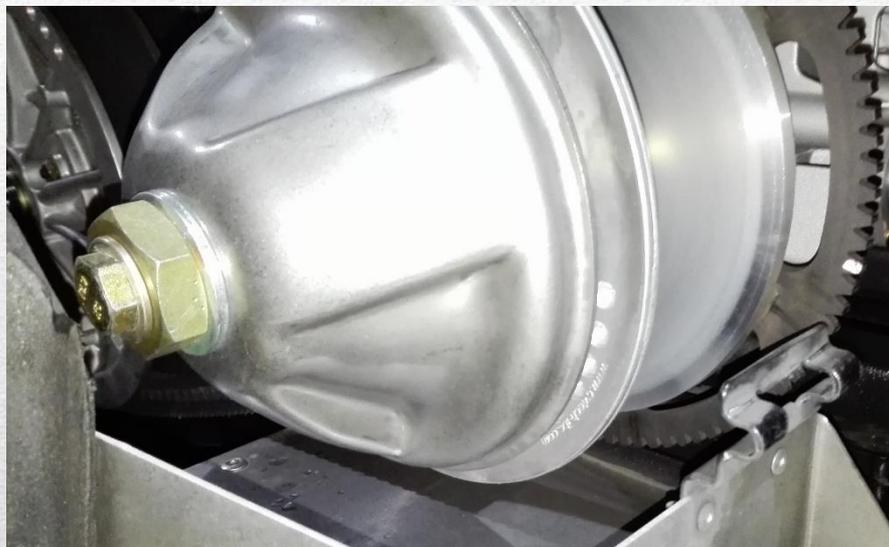
1. Шумная работа вариатора (ведущий шкив) на холостых оборотах

1. Внесены изменения в конструкцию демпфера для устранения шума на холостых оборотах

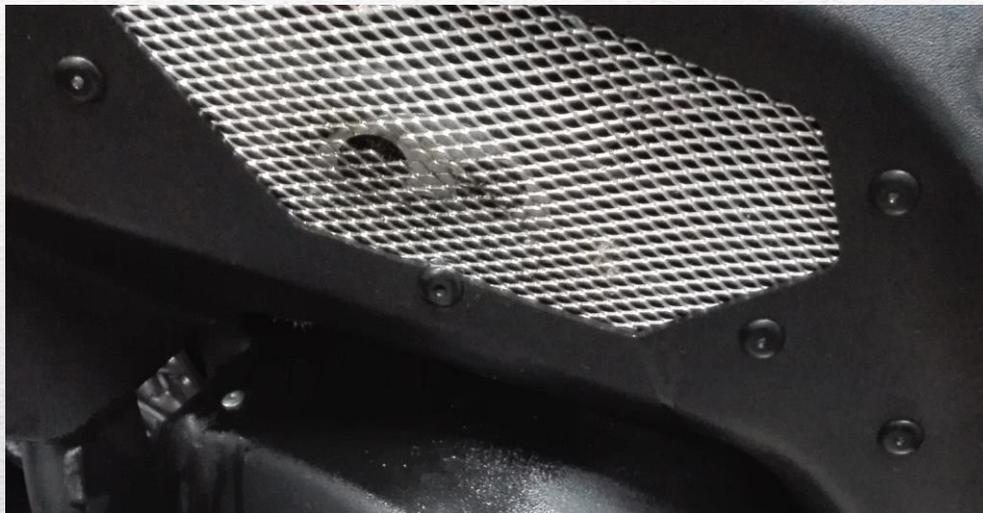
1. Корпус глушителя шума-впуска протирает сетку на левом кожухе двигателя
2. Резиновый патрубок проваливается внутрь корпуса глушителя шума-впуска

1. Доработан корпус глушителя шума впуска для исключения перетирания сетки
2. Доработан резиновый патрубок

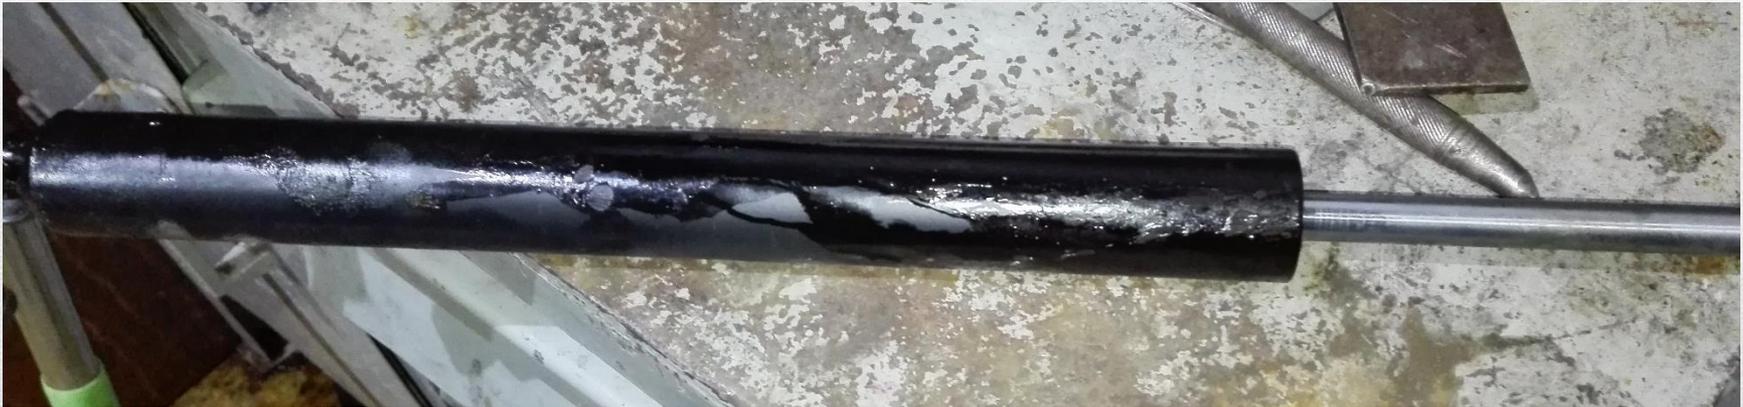
1. Малый ресурс амортизатора передней подвески

1. Проведены длительные ходовые испытания амортизаторов от альтернативного поставщика. С 01.09.2017г. изменен поставщик амортизаторов.
