# МОДЕРНИЗАЦИЯ СНЕГОХОДОВ STELS 600S, 600L «ЕРМАК» по результатам 1-го года эксплуатации и длительных ходовых испытаний

# МОДЕРНИЗАЦИЯ СНЕГОХОДОВ STELS 800S, 800L «ЕРМАК» по результатам 1-го года эксплуатации и длительных ходовых испытаний

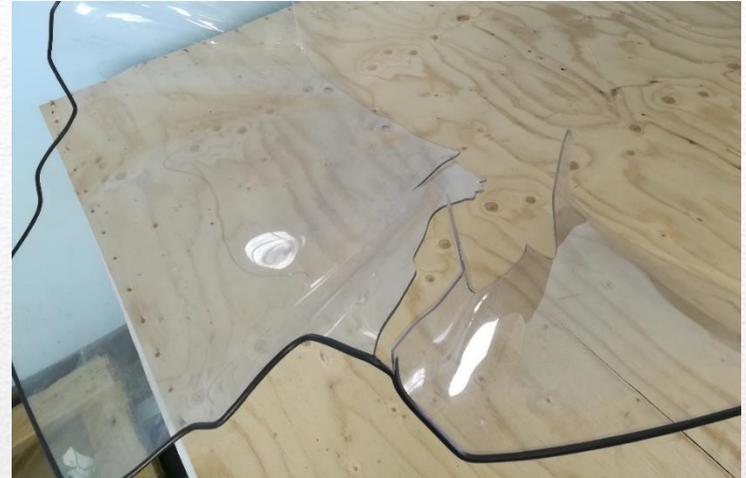
1. Стекло лопалось от ударов
2. Отклеивалась окантовка на новых снегоходах

1. Изменен материал и технология изготовления стекла и технологии приклеивания окантовки

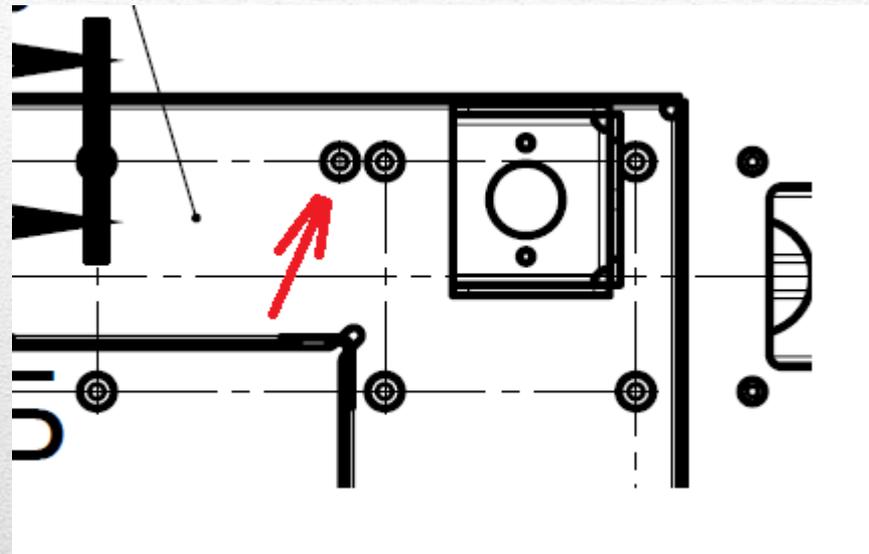
1. Расшатывались и выпадали заклепки крепления основания двигателя к раме

1. Увеличено количество заклепок на основании двигателя
2. Применяются заклепки увеличенной длины для лучшей расклепки
3. Для улучшения приклепывания некоторые заклепки клепаются с внутренней стороны тоннеля

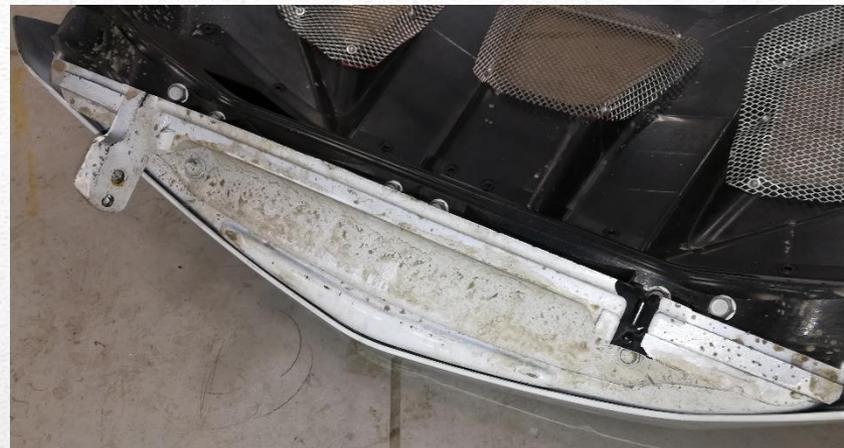
1. Недостаточная прочность кронштейна крепления капота

1. Применяется более пластичный и морозостойкий материал

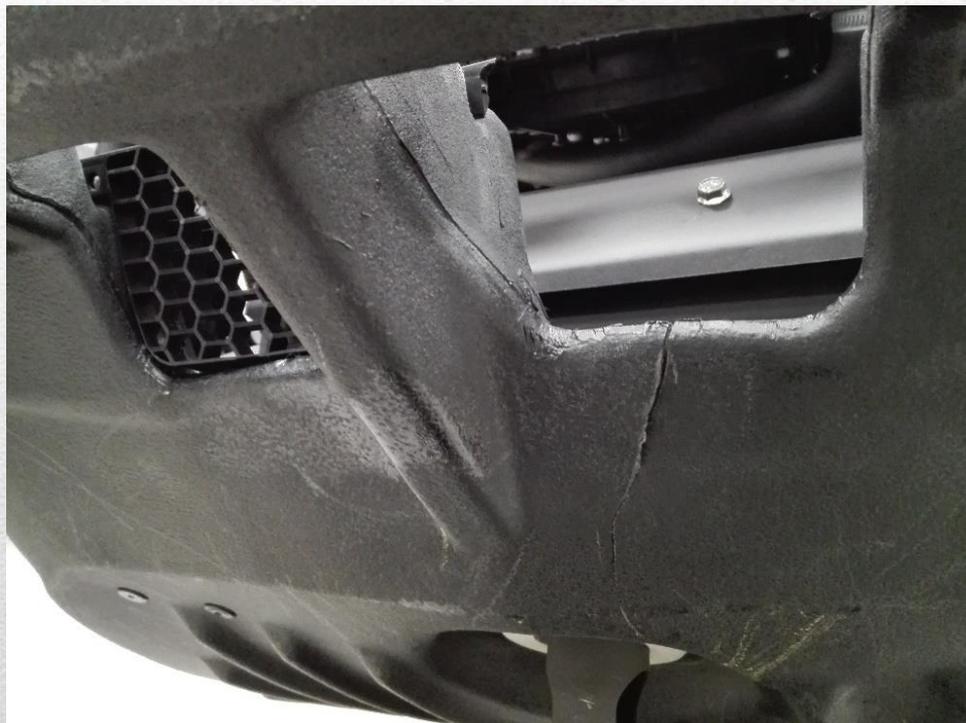
1. Материал днища не имел запаса прочности при ударах о препятствия и от ударов рукояткой лыжи при использовании снегохода в жестких условиях

1. Применяется более пластичный и морозостойкий материал

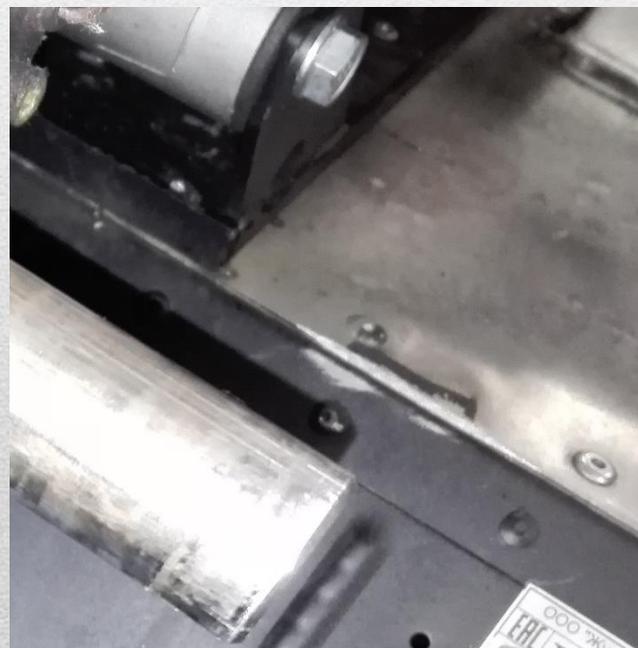
1. Касание ремня вариатора об раму
2. Касание ремня вариатора об кожу вариатора

1. Изменен верхний алюминиевый лист тоннеля для исключения надиров на ремне
2. Модернизированы кронштейны крепления вариатора к раме и проведены мероприятия по обеспечению более стабильной геометрии кожуха вариатора
